# 緊急ブレーキ装置(後進用)搭載タイヤローラの開発

キーワード：緊急ブレーキ、自動ブレーキ、タイヤローラ、安全装置、転圧機械、舗装工事、湯気、反射シート

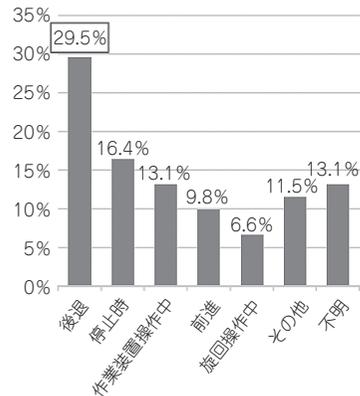
図-2 重機の動作状況別の事故発生割合<sup>1)</sup>

建設現場における工事事故発生件数は減少傾向にあるものの依然として年間およそ260件との報告がある<sup>1)</sup>。図-1に示すように重機のうちバックホウによるものが約60%を占めるが、転圧ローラにかかわる事故比率の合計も全体の約5%を占めている。また、図-2に示す動作状況別のグラフによると、最も事故が多いのは車両後退時であり、全体のおよそ30%を占めている。

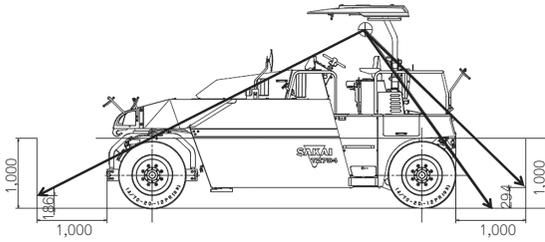
図-3 タイヤローラの視界説明 (単位: mm)

ように運転席からの前後方向への視界性は欧州視界基準(1×1m)を満足している。特に車両後方ではタイヤカバーを開けるとほぼ車両直下まで見通すことができる。このように優れた視界性および3種類のブレーキを装備するタイヤローラはすでに5,000台以上が市販されており十分な実績がある。

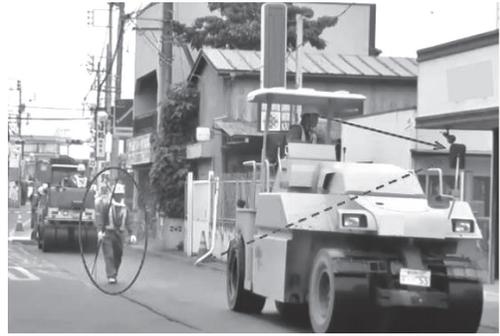
写真-2 タイヤローラ後進時の現場状況

前述のように従来から転圧ローラの安全性向上には様々な配慮がされてきたが、事故は依然としてゼロにはならない。そこで実際の施工現場における転圧作業を詳しく視察した結果、以下のような事故に対する潜在リスクが観察された。写真-2に現場視察時における機械と作業員の位置関係を示す。

- ①後進時、運転者は左側サイドミラーだけを見て運転している。
- ②このとき、運転者は後方右側の作業員には気づいていなかったと思われる。
- ③作業員はローラ後方から徒歩で移動中だったので、ミラーの視界範囲内にいなかった。
- ④この状況では運転者は誰もいないはずと思い込むことが想定された。

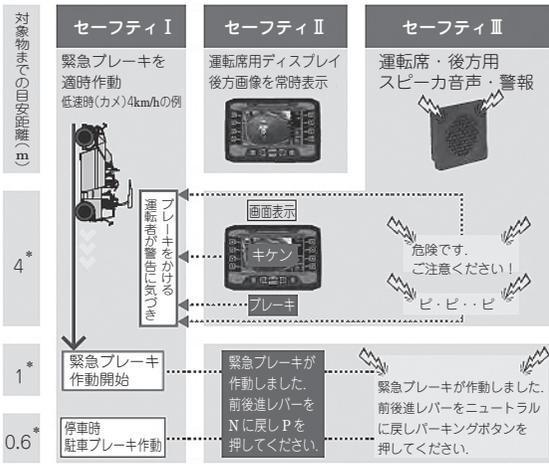
図-4 トリプル・セーフティ機能の実施具体例

- ①セーフティⅠ：車両後方に取り付けた3Dセンサにより作業員や重機などの対象物を検知した後、衝突の危険が高まっていると判断したときに、衝突回避または衝突被害軽減のために緊急ブレーキを作動させる機能
- ②セーフティⅡ：車両後方に設置した後方カメラにより撮影された画像をディスプレイに常時モニタすることにより、運転者の後方監視を支援する機能
- ③セーフティⅢ：ディスプレイの表示とスピーカからの音声や警報音を使用した運転者と周囲作業員への警告機能

図-4にトリプル・セーフティ機能の実施具体例を示す。

緊急ブレーキ機能は、車速センサ(速度)と3Dセンサ(距離)により対象物との衝突時間を求めブレーキタイミングを自動調整している。図-5は車速と対象物までの距離との関係である。例えば、車両が速度( $V_e$ )で後進する場合、対象物までの距離が「注意ゾーン」に入ると、図-4(セーフティⅢ)

に示すように、警報音声と共にディスプレイに「キケン」と表示される。さらに「警告ゾーン」に入ると警報音と共にディスプレイに「ブレーキ」と表示される。最終的に「緊急ブレーキ作動ライン」の距離に達すると緊急ブレーキが作動する。

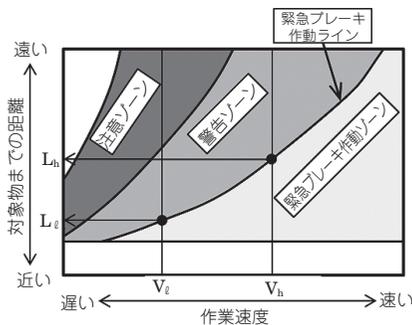
図-5 緊急ブレーキタイミング

これらの「注意・警告・緊急ブレーキ」のタイミングは車速に応じて調整している。例えば、本装置は車両後方の対象物を検知後、低速( $V_l$ )時には距離( $L_l$ )、高速( $V_h$ )時には距離( $L_h$ )の各地点で緊急ブレーキを作動させる。また、「注意・警告」の各ゾーンで対象物が検知された場合、警報に気づいて、運転者が車両を減速させる、あるいは作業者が検知範囲の外へ移動すると、緊急ブレーキを作動させずに通常作業状態に復帰する柔軟なシステムとした。これによって緊急ブレーキ作動回数を最小限に抑制できるため、安全性は言うまでもなく施工性の両方を満足することが可能になった。

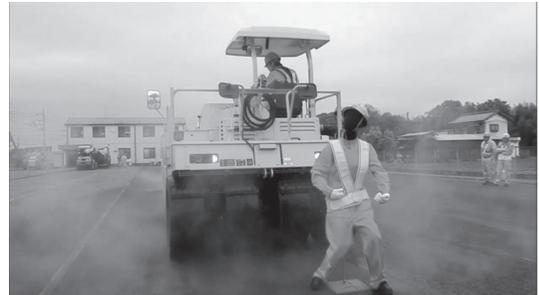
写真-3 舗装現場で発生する湯気

3Dセンサはその性能上、湯気や土埃などの細かいものであっても物体として検知するため、転圧時に発生する湯気も対象物として検知する可能性が予測された。マネキンを使用した試験施工(写真-3)で確認したところ、3Dセンサはマネキンと湯気の両方を検知して図-6のような点群データを示した。本結果により、本来対象物として検知すべき作業者(マネキン)が湯気の中に埋没し判別できないことが明らかになった。

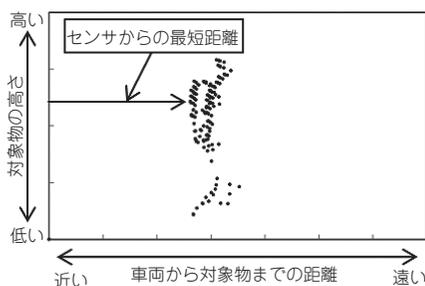
図-7 図-6 のデータから湯気的数据を除去した結果

を利用して、湯気や土埃などを対象物として認識しない技術を開発した。図-7はこの開発技術を使用して湯気的数据を除去した結果である。これにより不要な緊急停止を最小限に抑制することが可能になった。

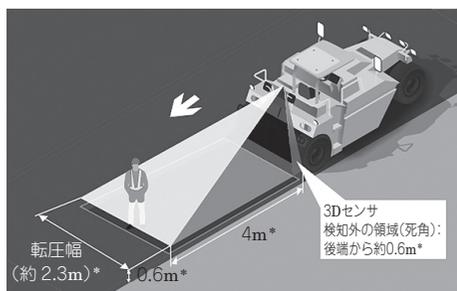
図-8 立体形状の検知空間と死角

3Dセンサの測定範囲(図-8)は幅2.3m(転圧幅と同等)、長さ4m(フレームの後端から)の矩形で、これを底面とし、頂点を3Dセンサ設置位置とする四角錐状の立体形状である。ただし、底面と路面との間の約0.6mの空間と車両後方の直近の両側には3Dセンサの非検知空間(死角)がある。

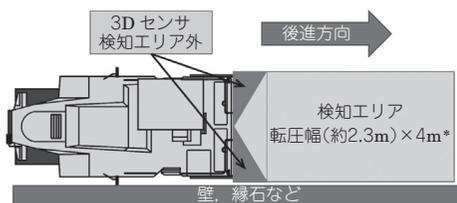
図-9 壁や縁石沿いの転圧作業も可能

本装置は、検知幅を転圧幅としているので、図-9に示すように検知エリアの外側直近の壁や縁石沿いの転圧作業も可能になった。

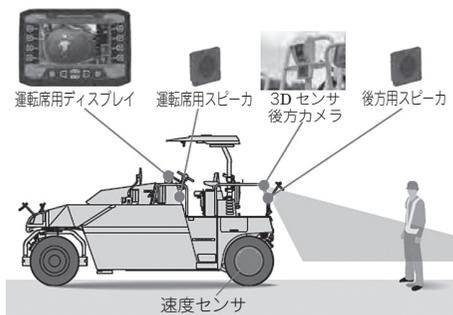
図-10 緊急ブレーキ装置の主要機器と搭載位置

本装置の主要機器の搭載位置は図-10に示すとおりで、車両後方の3Dセンサ、後方カメラ、後方スピーカ、運転席用ディスプレイと運転席用スピーカから構成される。

3Dセンサは車両後端から車両後方の対象物までの距離を測定し、後方カメラは車両後方映像を撮影する。後方用スピーカは、車両後方や周囲で作業している作業者に音声で危険を知らせ、運転席用スピーカは、運転者に危険を知らせる機能を備えている。運転席の計器盤正面に備えられたディスプレイは、後方カメラによる映像を常時モニタしながら、注意喚起、センサ検知状態、対象物との距離、緊急ブレーキ解除方法などの表示、および、取扱説明書の表示などの機能を備えている。

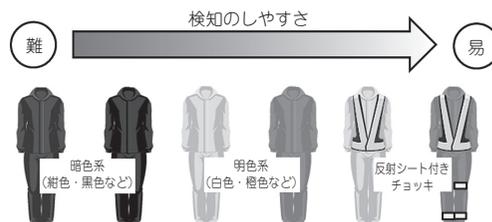
図-11 作業着の色と検知のしやすさ

なお、3Dセンサは対象物の色や反射率によって検知のしやすさに違いがある。例えば、図-11のように明色系(白色、橙色など)の作業着は検知しやすく、暗色系(黒色、紺色など)の作業着は検知しにくい。また安全チョッキに付いている反射シートは非常に検知しやすいので、作業者には反射シート付きの安全チョッキの着用を推奨している。また、欧米などで普及している反射シート付きの作業ズボンや安全靴等を着用することにより安全性はさらに向上する。
