35. 安全性と施工性を両立させた 緊急ブレーキ装置搭載タイヤローラの開発

酒井重工業（株）技術開発部 ○ 遠藤 涼平
酒井重工業（株）技術開発部 森岡 則雄
酒井重工業（株）技術開発部 榎田 成基

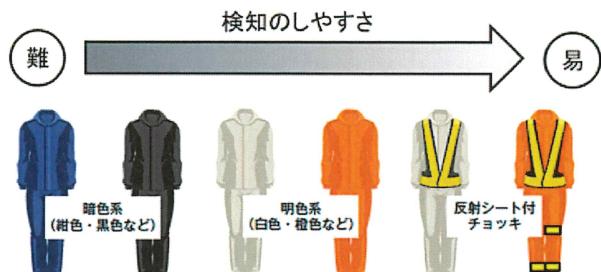
図-1 作業着の色と検知のしやすさ

可能であるが、図-1に示すように、作業着の色などによって検知のしやすさに差が生じるため、安全のために安全チョッキの着用を推奨している。

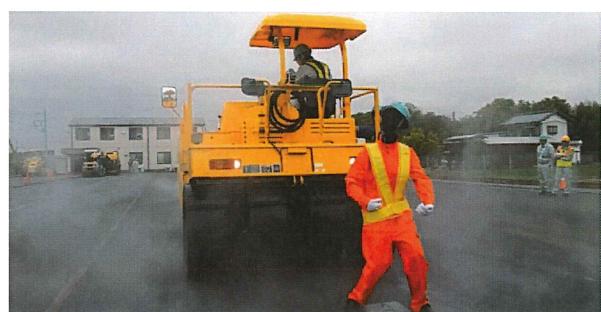
写真-1 實際の試験施工

次に、3Dセンサはその性能上、濃い湯気や土埃なども認識して検知することが知られている為、冬季の低温時などの施工環境では、発生した湯気も対象物として検知する可能性が予測された。試験施工（写真-1）では3Dセンサは作業者（マネキン）と湯気の両方を検知して図-2のような点群データを示した。本結果によると本来対象物として検知すべき作業者が湯気の中に埋没し、湯気を対象物として検知してしまうことで、不必要的緊急ブレーキが頻繁に作動することになる。そこで測定データを分析した結果、湯気などと作業者では、反射強度に違いがあることがわかったので、この性質を考慮し、湯気や土埃を除去した。その結果図-3に示すような点群データとなり、不必要的緊急停止を最小限に抑制することが可能になった。

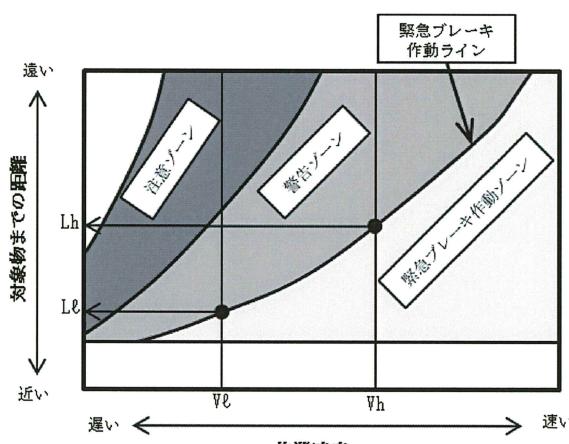
図-4 緊急ブレーキタイミング

緊急ブレーキが対象物に極端に離れて作動し、十分に距離がある状態で停止した場合、不必要な緊急ブレーキの頻度が多くなってしまい、施工作業に支障が生じる。その為、ローラの作業速度と対象物までの距離から、衝突時間を算出し、図-4に示すように緊急ブレーキの作動タイミングを自動的に調整させた。これにより、対象物を検知した場合、車両速度に応じて、安全かつ適切な距離で緊急ブレーキが作動し、不必要的緊急ブレーキの作動を減らすことができる。また、同じ測定距離でも車両速度に応じて緊急度が変化し、注意、警告、緊急ブレーキの作動をオペレータに知らせることで、より高い安全性を実現した。

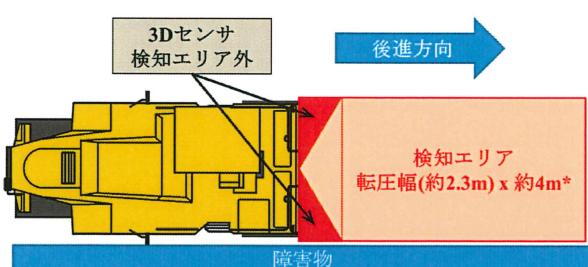
図-5 転圧幅直近の障害物沿いの転圧作業

また、図-5に示すように3Dセンサの検知エリアは、ローラが走行する車両幅に合わせており、これにより、従来と同様に検知エリア外直近の壁や縁石沿いの転圧作業も可能となった。
