リコール届出一覧表

リコール届出日: 令和3年7月30日

リコール届出番号	4991	リコール開始日	令和3年7月30日
届出者の氏名又は名称	酒井重工業株式会社 代表取締役社長 酒井一郎	問い合わせ先:品質保証部 TEL 0480-52-6407	
不具合の部位(部品名)	排気管		
基準不適合状態にあると認める構造、装置又は性能の状況及びその原因	ロード・ローラの排気装置において、排気管取付用ブラケットの強度が不足しているため、当該ブラケットが折損するものがある。そのため、そのままの状態で使用を続けると、走行時の振動等により排気管固定用クランプの折損および排気管に亀裂が発生し、最悪の場合、排気管が車枠内下部に落下するおそれがある。		
改善措置の内容	全車両、排気管取付用ブラケットと排気管固定用クランプを対策品に交換する。なお、排気管に亀裂がある場合は、排気管を新品に交換する。		
不具合件数	5件	事故の有無	無し
発見の動機	市場からの情報による。		
自動車使用者及び自動車特定整備事業者に周知させるための措置	・使用者:直接訪問又はダイレクトメール等で通知する。 ・自動車特定整備事業者:使用者を全て把握しているので、周知のための措置はとらない。 ・改善実施済車には、車両型式銘板付近に No.4991のステッカーを貼付する。

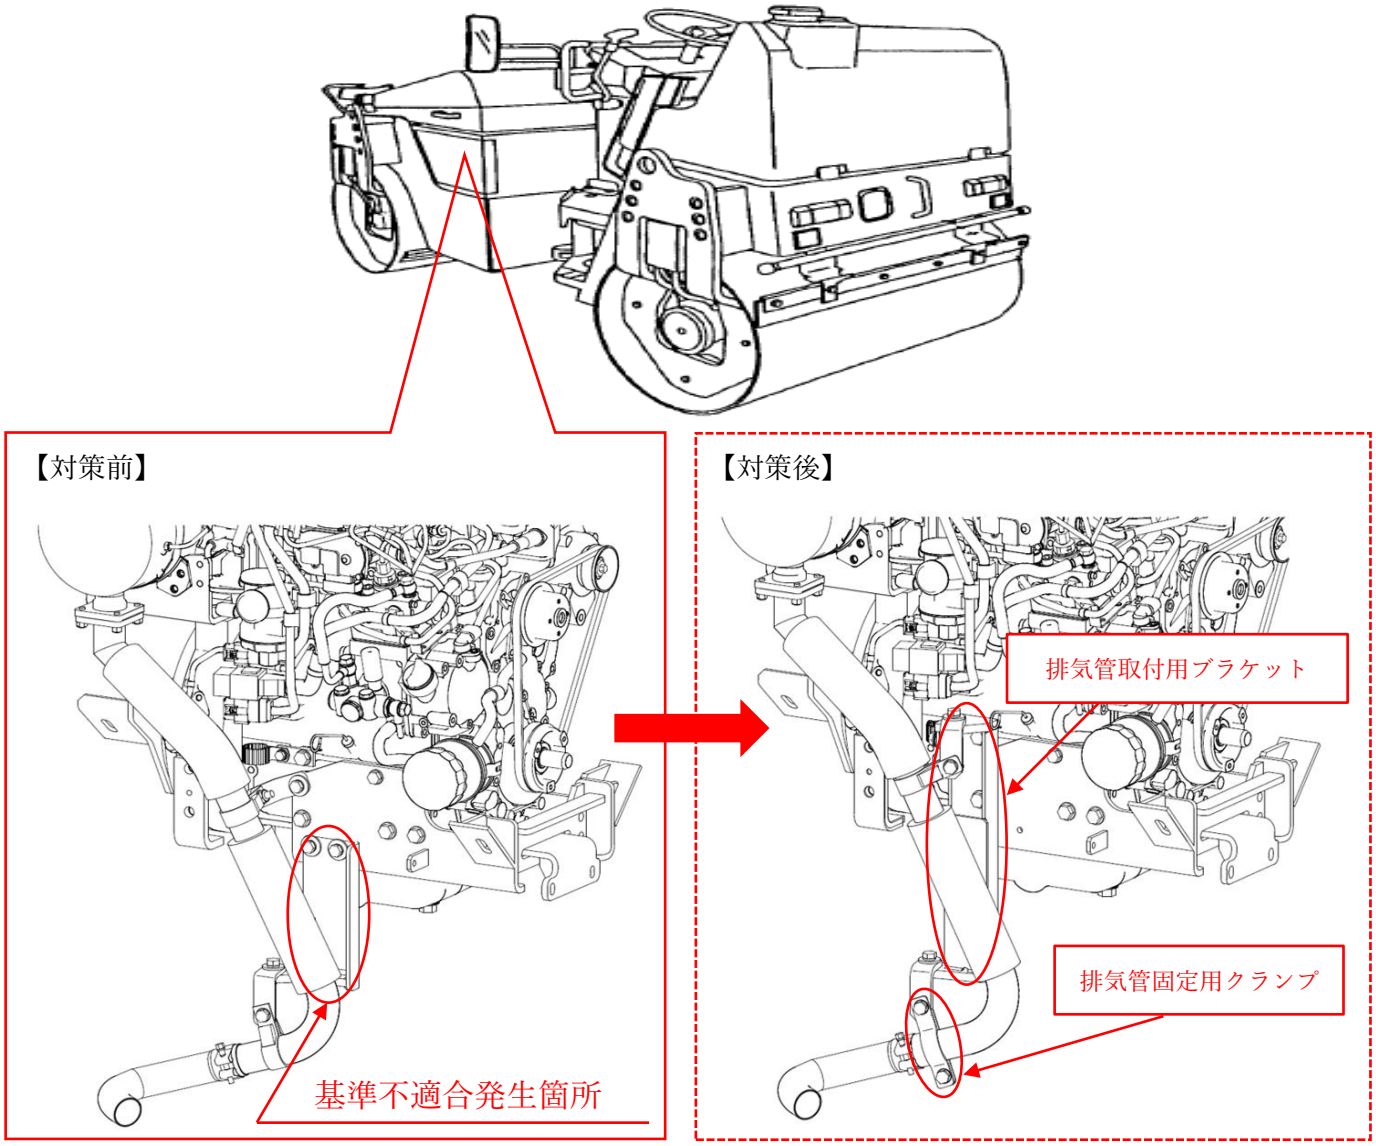
改　善　箇　所　説　明　図

ロード・ローラの排気装置において、排気管取付用ブラケットの強度が不足しているため、当該ブラケットが折損するものがある。そのため、そのままの状態で使用を続けると、走行時の振動等により排気管固定用クランプの折損および排気管に亀裂が発生し、最悪の場合、排気管が車枠内下部に落下するおそれがある。

全車両、排気管取付用ブラケットと排気管固定用クランプを対策品に交換する。

なお、排気管に亀裂がある場合は、排気管を新品に交換する。

識別：下側クランプ形状で識別する。
